Gregor Meister

qualifizierter Spielplatzprüfer nach DIN 79161

Sicherheitstechnischer Bericht Nr. 1801 vom 26.11.18

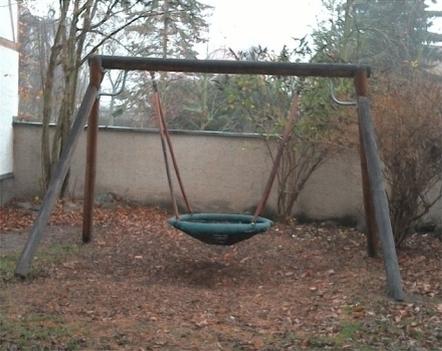
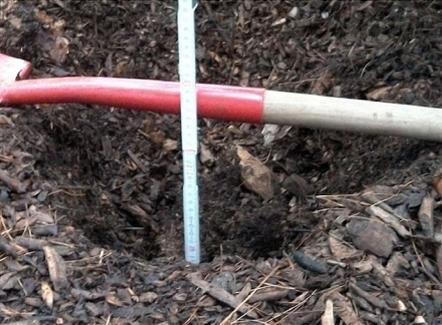
<p>Prüfung nach DIN EN 1176-2:1998, Schaukel Typ 1, Korbschaukel Aufprallfläche nach DIN EN 1176:2017, weil letztes Jahr neu erstellt.</p> <p>Schaukel aus Rundholz auf Pfostenschuhen, Schaukelkorb von Huck</p> <p>Schaukelhöhe: 2,4m Fallraum: notwendig: 7,50m x 2,30m</p> <p>vorhanden nur: 6,55m x 2,50m, Aufprallfläche nicht mittig</p> <p>Fallhöhe: 1,98m Fallschutzbelag: Rindenmulch / Rasen verdichtet und nur 25 cm</p> <p>Schaukelkorb i.O. Abstand zum Gerüst: 1130mm (736mm min.)</p> <p>Bodenfreiheit: Schaukelkorb 610mm (min 400mm) Gelenke und Ketten: Gelenke und Ketten sind bisher gering verschlissen.</p> <p>Baulicher Zustand: Holzkonstruktion ist standfest, Verrottungserscheinungen derzeit nicht zu erkennen</p> <p>Einschätzung Restnutzungsdauer: Gestell 7 Jahre, Gelenke 5 Jahre, Schaukelkorb 3-4 Jahre</p> <p>Keine weiteren Hinweise oder Beanstandungen</p>	<p>Aufprallfläche erweitern, vorallem nach vorne</p> <p>Rindenmulch auflockern und auf 30cm auffüllen.</p>	3 gM

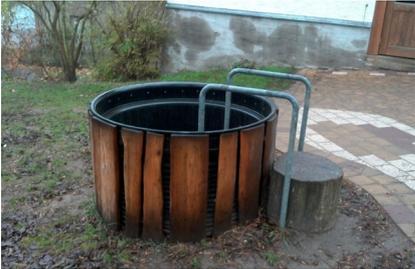
Gerät	Bewertung / Risiko		
	Sachverhalt / Mangel	Maßnahmen	
<p>Klettertonne Eigenbau, Baujahr unbekannt</p>

<p>Prüfung nach DIN 1176-1:2008</p> <p>Im Boden eingelassenes Kunststoffrohr, verkleidet mit Robinienbrettern, Leiter innen, Geländer und Einstiegspoller.</p> <p>Max. Fallhöhe: 0,50cm nach aussen, 0,95cm nach innen Mindestraum: i.O. Fallschutz: Rasen / Pflasterfläche / Oberboden: i.O. Materialien: i.O. Fangstellen: keine</p> <p>Keine weiteren Hinweise oder Beanstandungen</p>		<p>i.O.</p>
<p>Boulderwand Eigenbau</p>

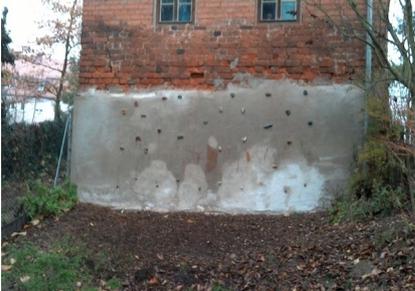
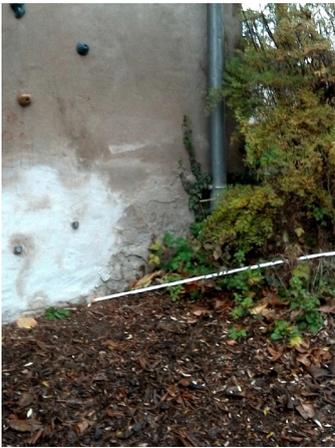
<p>Prüfung nach EN 1176-1:2008 und SI/GUV 8013</p> <p>Boulderwand mit handelsüblichen Klettergriffen</p> <p>Fallhöhe: 85 cm Fallraum: 150m ab den Klettergriffen muss gegeben sein. Zum Zaun links und den Sträuchern rechts: nur 1,00m Rindenmulch - i.O.</p> <p>Der Zaun auf der linken Seite stellt ein Hindernis zum lediglich dranfallen dar mit geringen Risiken. - kein Handlungsbedarf</p> <p>Hindernisse im Fallbereich: Dachrinne mit Abspreizung im unteren Bereich und scharfkantiger Befestigungsschelle.</p> <p>Klettergriffe: i.O.</p> <p>Keine weiteren Hinweise oder Beanstandungen</p>	<p>Abspreizung der Dachrinne um die Ecke führen.</p> <p>Scharfe Kanten der Befestigungsschellen abschleifen oder auf die Hinterseite drehen.</p>	<p>3 gM</p>

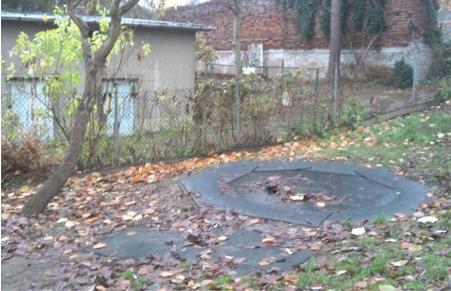
<p>Trampolin Hersteller und Baujahr unbekannt</p>

<p>Prüfung nach EN 1176-1:2008 großes Sprunggerät, d=3,0m, 7m² Standard Trampolin für den nichtöffentlichen Bereich, Abdeckung des Randes durch Antirutschmatten, Einfassung durch Holzbretter, Befestigungsleisten aus Holz, gering überstehend, nahezu bodenbündig eingebaut.</p> <p>Fallhöhe: 0,9m Fallraum: Rasen / Oberboden, 2m ist nicht überall vorhanden, aber dadurch nur geringfügig Risiken. Sprungtuch: i.O. Federn: i.O.</p> <p>Fangstellen: keine.</p> <p>Fallhöhe unter den Tuch: nicht zugänglich</p> <p>Keine weiteren Hinweise oder Beanstandungen</p>		<p>i.O.</p>
<p>Kletterobjekt Eigenbau</p>

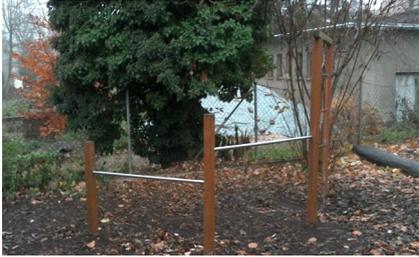
<p>Prüfung nach EN1176-1:2008</p> <p>kleine Kletteranlage aus Kantholz auf Pfostenschuhen, eine Strickleiter, zwei Reckstangen</p> <p>Freie Fallhöhe: 1750mm Fallraum: i. O. Fallschutzmaterial: Rindenmulch Markierung Fallhöhe: i.O.</p> <p>Zustand: Ring und Öse Verschleiß ca. 35%, muss ersetzt werden</p>

<p>Scharfe Kanten am Verbindungswinkel nicht zulässig nach 4.2.5.</p> <p>Prognose Restlebensdauer Gestell: 4 Jahre</p>	<p>Ring und Öse ersetzen, wenn möglich Gelenk einbauen.</p> <p>Scharfe Kanten des Winkels min. r=3mm abrunden.</p>	<p>5 mS</p> <p>3 gM</p>

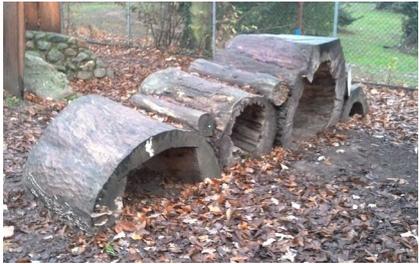
<p>Totholz-Kletterstrecke Eigenbau</p>

<p>Prüfung nach EN 1176-1:2008</p> <p>Kletterstrecke aus hohlen Pappeln im stark von Holz zerstörenden Pilzen befallenen Zustand.</p> <p>max. Fallhöhe: 1,0m Fallbereich: i.O. Fallschutz: Oberboden, i.O. Prognose Restnutzungsdauer 1-2 Jahre</p> <p>Hinweis: Beim Verrottungsprozess können natürliche Risiken (z.B. Splitterbildung, Instabilitäten u.s.w.) entstehen, die aufgrund ihrer Art und eher geringen Risikoklasse Teil eines Lernprozesses darstellen und daher erwünscht sind.</p>		<p>i.O.</p>

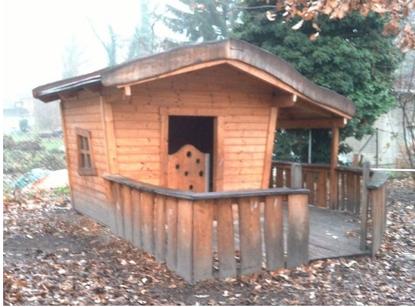
<p>Spielhaus I Eigenbau, BJ 2017</p>

<p>Prüfung nach EN 1176-1:2008</p> <p>Spielhaus in Eigenbau, Ständerbauweise mit großem Balkon, Schwingtür, eingebauter Hochebene, sowie Bänke.</p> <p>maximale Fallhöhe: keine Fallschutz: nicht erforderlich Fallraum: nicht erforderlich Standfestigkeit: i.O. Zustand Holz: i.O. Verbindungen: i.O. Ausstattung, interne Fallhöhen, Spaltmaße: i.O. Fangstellen: Kopffangstellen nach EN 1176-1:2008 4.2.7.2a an vollständig umschlossenen Öffnungen. Öffnungen oberhalb 60cm:</p> <ul style="list-style-type: none"> • außen rechts unterm Dach vorne • Hochebenenengländer, mehrere Stellen • Treppe, innen, fast alle Öffnungen <p>Keine weiteren Hinweise oder Beanstandungen</p>	<p>Zusätzliche Bretter anbringen.</p> <p>Bei der Treppe bitte 4.2.9.1 beachten.</p> <p>Bei Fragen bitte anrufen!</p>	<p>5 gX</p>
<p>Kriechtunnel Eigenbau</p>

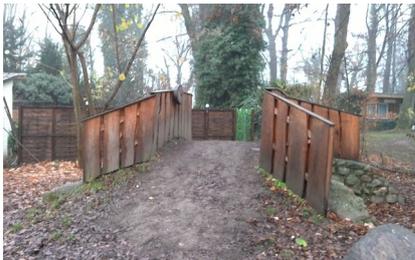
<p>Prüfung nach EN 1176-1:2008</p> <p>Kriechtunnel aus Betonrohr, Brüstungen über den Öffnungen, Zugang über Erdhügel, Fallschutz: Oberboden.</p> <p>max. Fallhöhe: 1,0m Anforderung an Tunnel nach 4.2.7.4.: Rohr, beidseitig offen, l ca. 2,0m: Mindestinnenmaß: 500mm (ist: 800mm), Neigung: nahe 0 Kanten sind gebrochen Absturzsicherung: i.O. Fangstellen nach 4.2.7: keine</p> <p>Prognose Restnutzungsdauer 4-5 Jahre (Unterkonstruktion, Brüstung)</p> <p>Keine weiteren Hinweise oder Beanstandungen</p>		<p>i.O.</p>

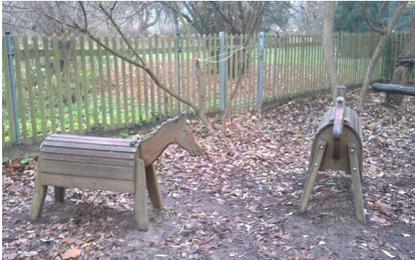
<p>Spielskulpturen Pferd Hersteller und BJ nicht zu ermitteln</p>

<p>Prüfung nach DIN 1176-1:2008</p> <p>Max. Fallhöhe: 0,75cm Mindestraum mit Überschneidung: i.O. Fallschutz: Rindenmulch i.O. Materialien: Skulptur imprägniertem Nadelholz: i.O. Standfestigkeit: i.O. Fangstellen: keine</p> <p>Keine weiteren Hinweise oder Beanstandungen</p>		<p>i.O.</p>
<p>Spielskulptur Krokodil Hersteller und BJ nicht zu ermitteln</p>

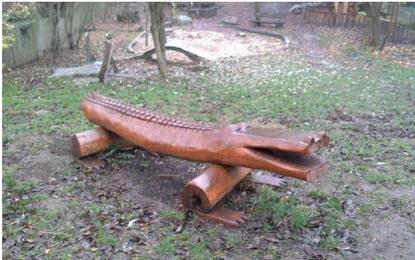
<p>Prüfung nach DIN 1176-1:2017</p> <p>Max. Fallhöhe: 0,60cm Mindestraum: i.O. Fallschutz: Oberboden i.O. Materialien: Skulptur imprägniertem Nadelholz: i.O. Standfestigkeit: i.O. Fangstellen: keine</p> <p>Keine weiteren Hinweise oder Beanstandungen</p>		<p>i.O.</p>
<p>Spielhaus I Eigenbau, BJ 2017</p>

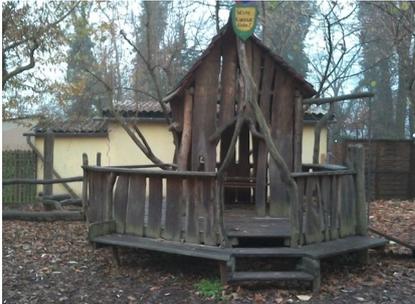
<p>Prüfung nach EN 1176-1:2008</p> <p>Spielhaus in Eigenbau, erdverbaute Robinie, Spielhaus mit Balancierbalken, Podestflächen, kleiner Treppe, Kletterstange und Dach.</p> <p>maximale Fallhöhe: < 1,0m ausser Kletterstange ca. 1,4m Fallschutz: Oberboden i.O. Fallschutz Kletterstange: Rindenmulch i.O. Fallraum: i.O. Standfestigkeit: i.O. Zustand Holz: i.O. Verbindungen: i.O.</p> <p>Fangstellen: Fangstelle für Kleidung nach EN 1176-1: 4.2.7.3 in mehreren gerissenen Dachbrettern</p> <p>Holzzustand: Verrottungserscheinungen sind nicht erkennbar Prognose Restlebensdauer: 10 Jahre</p> <p>Keine weiteren Hinweise oder Beanstandungen</p>	<p>Spalt dauerhaft schließen , z.B. durch zusätzliches Brett oder Leiste</p>	<p>4 sX</p>

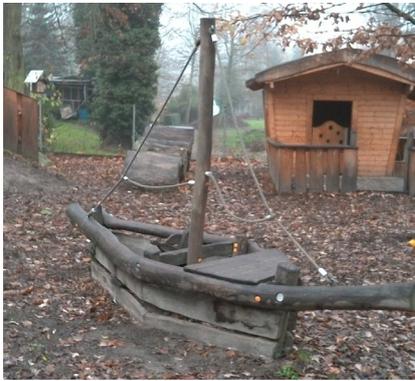
<p>Spielschiff 1427 Hersteller: Ziegler, BJ 2012</p>

<p>Prüfung nach DIN 1176-1:2008</p> <p>Max. Fallhöhe: < 1,0m Mindestraum: i.O. Fallschutz: Oberboden, i.O. Materialien: Konstruktion aus Robinie und Herkulesseil Fangstellen: keine Kennzeichnung: i.O.</p> <p>Holzzustand: kein Pilzbefall, keine Verrottungserscheinungen</p> <p>Prognose Restlebensdauer: 10 Jahre</p> <p>Keine weiteren Hinweise oder Beanstandungen</p>		<p>i.O.</p>
<p>Sandbereich Eigenbau</p>

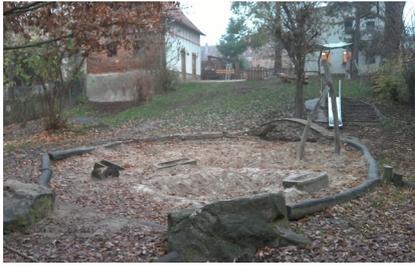
<p>Prüfung nach DIN 1176-1:2008</p> <p>Sandbereich bestehend aus einer Einfassung aus Robinienstämmen und Sandsteinblöcken, Tröge aus Sandstein, zwei Pfosten, eine Brücke aus Betonbogen mit Holzbeplankung.</p> <p>Fallhöhe Brücke 0,8m, eine Absturzsicherung ist aufgrund der Betreuung (Aufsichtspflicht aus A-Abweichung) nicht zwingend erforderlich. Die Brücke dient als Kletterelement, Unfälle sind nicht bekannt. Fallbereich: Sand / Oberboden i.O.</p> <p>Keine weiteren Hinweise oder Beanstandungen</p>		<p>i.O.</p>

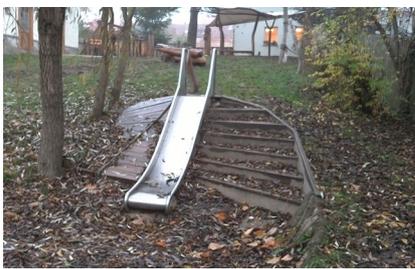
<p>Sandbereich Eigenbau</p>

<p>Rutsche: Prüfung nach EN 1176-3:2008, Zugang DIN 1176-1:2008</p> <p>Einsitzteil nach 4.3: i.O. Rutschteil 4.4: i.O. Auslauf nach 4.5, Typ 2: i.O. Aufprallfläche nach 4.8: i.O. Die seitliche Aufprallfläche besteht aus einer schrägen Holzebene mit Halteseil und einer Treppenkonstruktion ebenfalls aus Holz. Freiraum nach 4.7: i.O.</p> <p>Keine weiteren Hinweise oder Beanstandungen</p>		<p>i.O.</p>

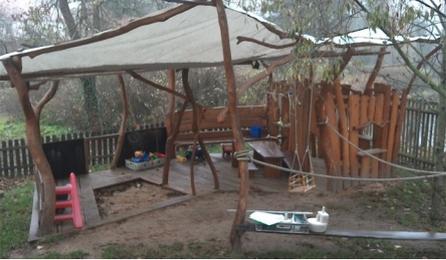
<p>Prüfung nach DIN 1176-1:2008</p> <p>Kleinkindbereich aus Robienholz mit einem kleinen Verschlag, diverse Öffnungen, Sitzbänken, einer Sandspielecke, Tisch und Sonnensegel / Dachkonstruktion, kleine Balanciermöglichkeiten und Halteseile.</p> <p>maximale Fallhöhe: < 0,6m Fallschutz: Oberboden /Rasen i.O. Fallraum: i.O. Standfestigkeit: i.O. Zustand Holz: i.O. Verbindungen: i.O.</p> <p>Fangstellen: Kopffangstellen nach EN 1176-1:</p> <p>4.2.7.2 a geschlossenen Öffnung:</p> <ul style="list-style-type: none"> • an der rechten Seite der Bank • auf der Rückseite, an einem Fenster

<p>Holzzustand: neuwertig, Prognose Restlebensdauer: 10-20 Jahre</p> <p>Keine weiteren Hinweise oder Beanstandungen</p>		<p>4 sX</p>
<p>Sandbereich Eigenbau</p>

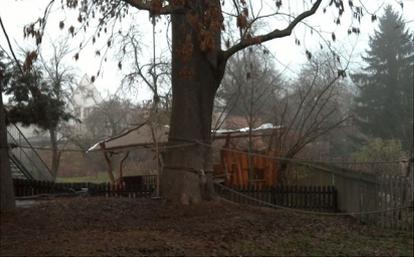
<p>Das Schwingseil ist kein fest installiertes Gerät und unterliegt damit nicht den Anforderungen aus nach EN 1176.</p> <p>Ein entsprechendes Gerät nach EN 1176-2 Einpunktschaukel würde u.a. folgenden Anforderungen entsprechen müssen:</p> <p>Schaukelhöhe: 3800mm - Mindestraum: d=10,4m max. Fallhöhe: 2,1m - 40cm losen Fallschutz keine Überschneidung mit Mindesträumen anderer Spielgeräte (z.B. Balancierseile) regelmäßige Kontrolle des Gelenkes (Seilknoten ist ausserhalb einer sinnvollen Wartungsmöglichkeit)</p>	<p>Das Schwingseil entspricht nicht den Anforderungen aus EN 1176.</p> <p>Ein Betrieb unter Aufsicht obliegt dem Risiko des Betreibers.</p>

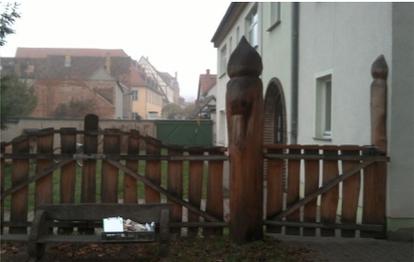
<p>Sonstige Ausstattung: Zaun</p>

<p>Prüfung nach DIN 18034 und EN 1176-1:2008</p> <p>Einfriedungen sind keine Spielgeräte im Sinne der Norm, werden aber nach DIN 18034 auf Sicherheit geprüft.</p> <p>Quetschstellen nach 4.2.7.6: min 12mm An den Querholmen der zwei Einganstore entstehen mehrere Quetschstellen.</p>	<p>Holme absägen</p> <p>Bitte nicht nur die Stellen, die auf den 4 Beispielbildern abgebildet sind beseitigen.</p>	<p>4 mM</p>
<p>Sitz- und Balanzierbereich Eigenbau</p>

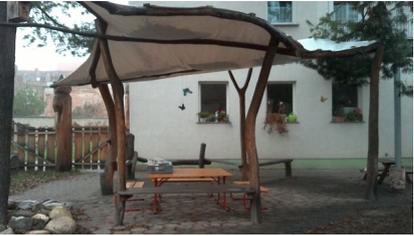
<p>Prüfung nach EN 1176-1:2008</p> <p>überdachter Sitzbereich mit Balanciergelegenheiten aus Robinienholz.</p> <p>maximale Fallhöhe: < 0,6m Fallschutz: Pflaster aus Holz und Stein Standfestigkeit: i.O. Zustand Holz: i.O. Verbindungen: teilweise locker.</p>	<p>Schrauben nachziehen!</p>	<p>3 mL</p>
