Vorbemerkung

Der folgende Bericht beinhaltet eine Inspektion der Installation nach EN 1176-7, Abs 5.3 und entspricht formal der DIN 79161. Er vergleicht den begutachteten Ist-Zustand der Spielgeräte mit dem Sollzustand unter Berücksichtigung der aufgeführten Normen.

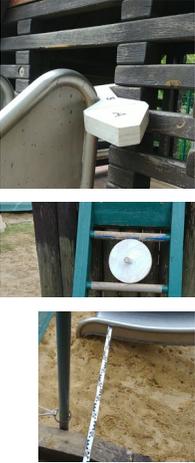
<p>Scharfkantig und Klemmstellen durch die Bewegung</p>	<p>Bitte entsorgen!</p>	<p>4</p>
<p>2 – Rutschenturm</p>

<p>Halsfangstelle auf beiden Seiten der Rutsche, hier gibt es keinen Bestandsschutz, weil Lebensgefahr droht.</p> <p>Kopffangstelle</p> <p>Pfosten der Sandkastenabdeckung und Holzumrandung im Fallbereich von 1,00m.</p>	<p>Brett anbringen, das das Herinrutschen eines Halses verhindert. Bitte keine Kordelfangstelle oder Fingerfangstelle (Lücken über 25mm) produzieren.</p> <p>Sprossen abschleifen auf ein Maß von 230mm</p> <p>Minimale Gefährdung durch Unmöglichkeit draufzufallen bei der Stahlstange und dem Holz als weicherem Material und lediglich 20cm die fehlen. Zumal diese Situation in Absprache mit dem vorherigen Prüfer entstanden ist.</p>	<p>3</p>

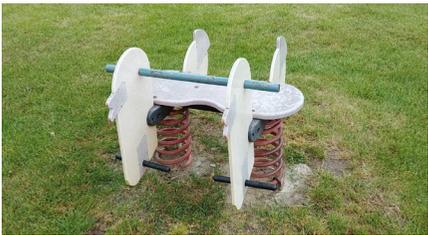
Gerät	Sachverhalt / Mangel	Maßnahmen	Bewertung / Risiko
<p>3 – Doppelwipptier</p>

<p>Handgriffe drehen mit.</p>	<p>Bitte festschrauben.</p> <p>Wenn es ersetzt wird, bitte auf Augenschutz am Ende der Handgriffe achten, mit Durchmesser über 45mm oder Handgriffe nicht mehr überstehen lassen.</p>	<p>3</p>
<p>4 – Rutschenturm mit Schaukel</p>
